Informe Técnico

Fecha: Diciembre de 2016

Asunto: Barrio Los Piletones

Licitación Pública N°5/CBAS/12 Objeto: “Ejecución de Obras de Infraestructura Urbana en el Asentamiento Los Piletones”. Adjudicada Edificadora Tauro S.A.- Cavcon. Monto de Obra: \$ 18.865.177.

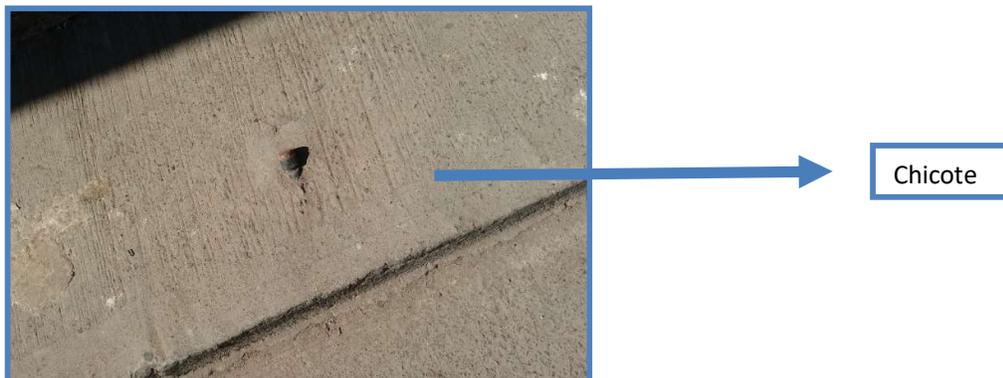
Figura 3.- Ana María Janer 3.734. Se observa que el chicote de agua no se encuentra conectado a las viviendas.

De acuerdo a lo comentado por los vecinos y el registro de imágenes relevadas, las conexiones domiciliarias de agua potable a la nueva red de distribución (ejecutada en el marco del proceso de urbanización) no fueron llevadas a cabo.

Es necesario revisar y corregir las obras de infraestructura sanitaria y pluvial para que cumplan con las normativas vigentes y las reglas del buen arte. Es fundamental regularizar los servicios públicos de saneamiento básico, ejecutando las conexiones domiciliarias y transfiriendo la infraestructura sanitaria a la empresa AySA S.A. para que los mismos sean prestados adecuadamente.

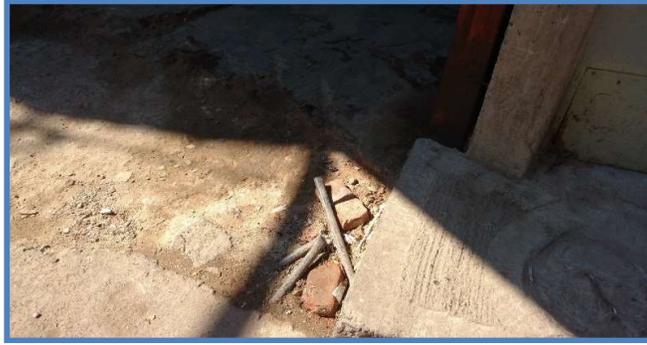
Figura 4.- Ana María Janer 3.754. Se observan en el ingreso al pasillo dos chicotes de agua no conectados a las viviendas.

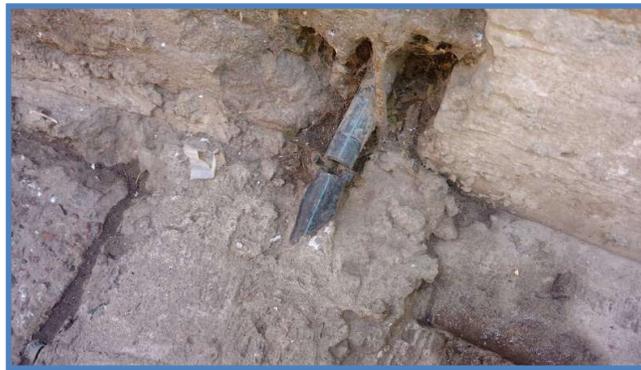
Figura 5.- Ana María Janer 3.759. Se observa una manguera de agua cortada.

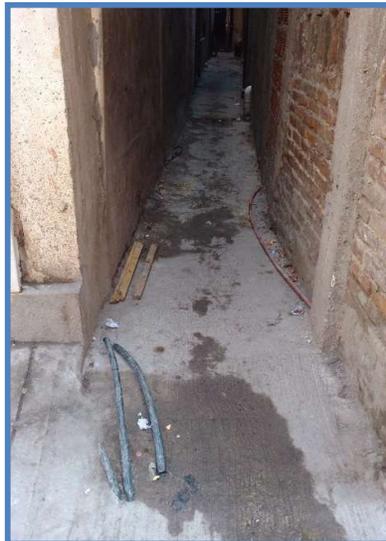
Figura 6.- Ana María Janer 3.787. Se observan en el ingreso al pasillo tres chicotes de agua no conectados a las viviendas. De acuerdo a lo que manifiestan los vecinos este pasillo se inunda frecuentemente.

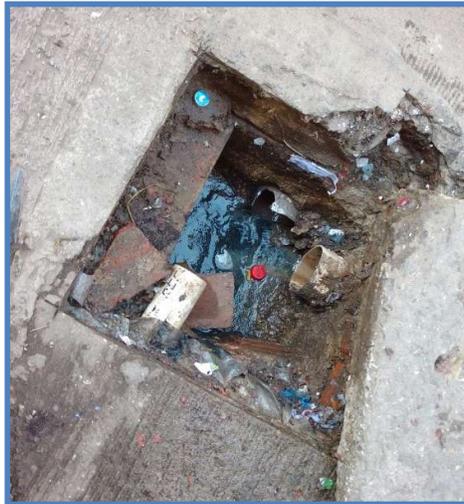
Figura 7.- Ana María Janer 3.759. Se observa una cámara cloacal precaria recibiendo el vuelco cloacal domiciliario.

El funcionamiento de las precarias cámaras cloacales así como el desborde continuo de líquido cloacal de las cámaras ejecutadas recientemente, evidencian que el sistema cloacal ejecutado en el marco del proceso de urbanización no funciona adecuadamente. Durante el recorrido pudo constatarse que las conexiones domiciliarias de los desagües cloacales a la nueva red cloacal no fueron llevadas a cabo.

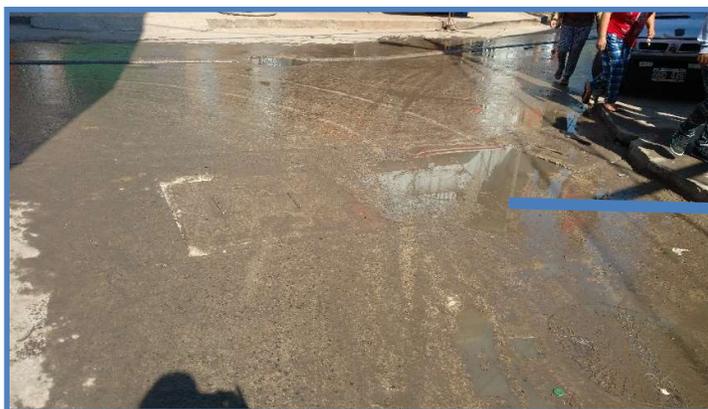
**Cámara con desborde
permanente**

Figura 8.- Ana María Janer y Mz 6. Se observa sobre la calzada la presencia de líquido marrón sin escurrimiento. De acuerdo a lo manifestado por los vecinos, la cámara localizada sobre Ana María Janer, desborda continuamente y es permanente la presencia de líquido sin escurrimiento en la calzada. El Vector concurre cada 15 días a destapar la cámara.

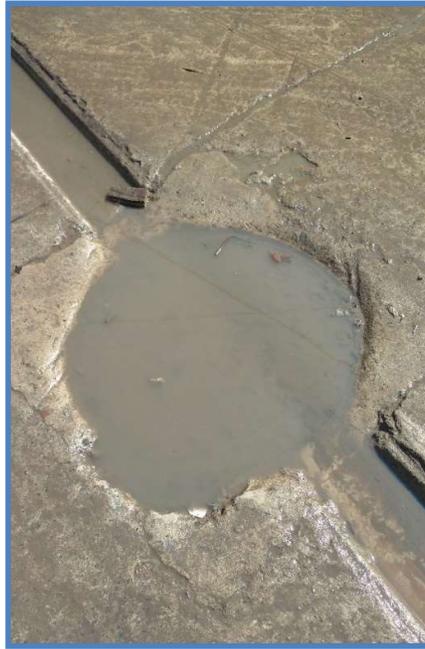
Figura 9.- Ana María Janer y Mz 6. Se observa sobre la calzada la presencia de líquido marrón sin escurrimiento.

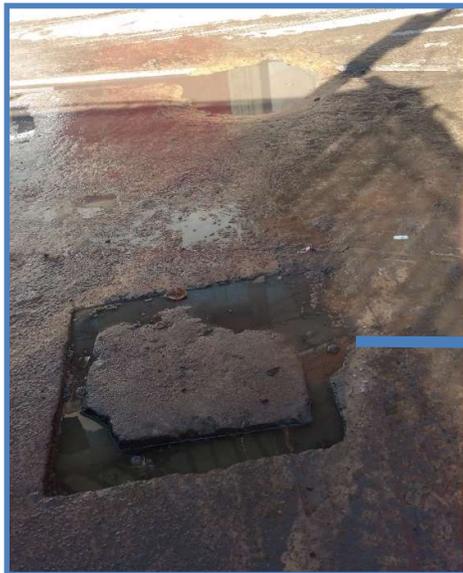
**Cámara recientemente
ejecutada con desborde
continuo**

Figura 10.- Entre las Mz 4 y Mz 2. Se observa sobre la calzada la presencia de líquido marrón sin escurrimiento. Los vecinos informan que la cámara recientemente ejecutada desborda continuamente.

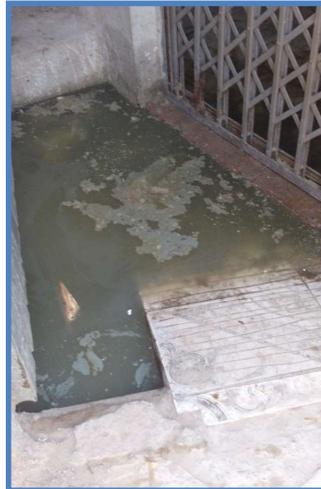
Figura 11.- Manzana 10 Casa 76. Se observa líquido cloacal en el ingreso a la vivienda. De acuerdo a lo que manifiesta el dueño de la vivienda, la situación lleva más de un mes y es el resultado de una obstrucción de una cámara del pasillo que genera el retorno de líquido cloacal hacia el interior de la vivienda.

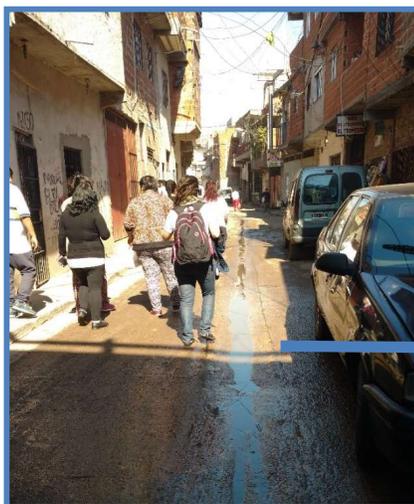
Las canaletas pluviales no tienen pendiente por lo tanto el agua no escurre adecuadamente.

Figura 12.- Ana María Janer 3.800 entre Mz 3 y Mz 2. Se observa agua estancada en la canaleta pluvial. No se observan sumideros.

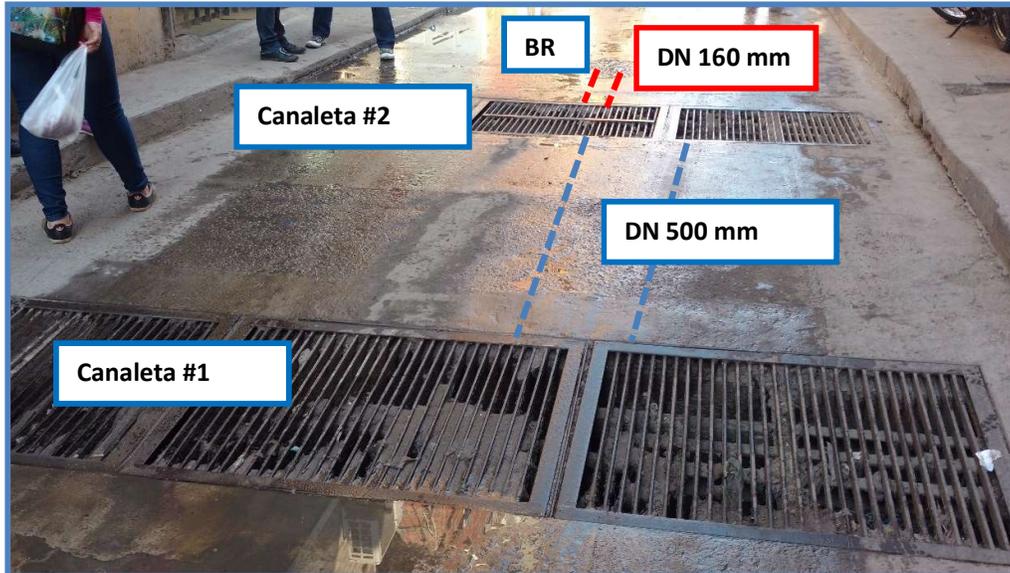
Figura 13.- Ana María Janer frente a Mz 4. Se observa que Boca de Registro cloacal (BR) se conecta a la canaleta pluvial mediante una cañería de Diámetro Nominal (DN) 160 mm. Las canaletas pluviales se vinculan entre sí mediante un conducto de DN 500 mm. De acuerdo a lo informado por los vecinos, cuando llueve el agua ingresa en la Canaleta #1 y sale por la Canaleta #2 anegando completamente la vía pública. No es claro el funcionamiento hidráulico del sistema Canaleta #1-Canaleta#2. Así como tampoco es clara la finalidad de conectar la Boca de Registro cloacal al sistema pluvial Canaleta #1-Canaleta#2.

Las canaletas diseñadas para el transporte de los excedentes pluviales no presentan adecuadas pendientes y sus dimensiones son reducidas, esto se constata con la presencia de líquido sin escurrimiento presente en las mismas. No resulta claro el funcionamiento y la finalidad hidráulica del sistema BR Cloacal-Canaleta#1-Canaleta#2. El relevamiento evidenció la ausencia de sumideros pluviales. Todos estos elementos analizados, sumado a lo comentado por los vecinos, indicaría que la infraestructura pluvial ejecutada no sería la adecuada.

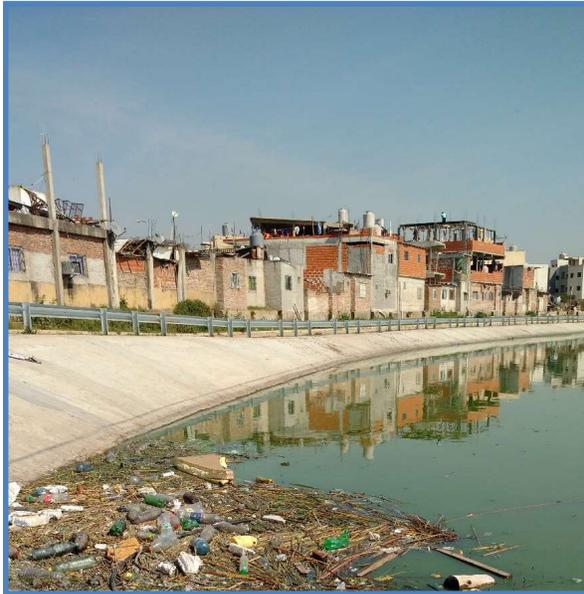
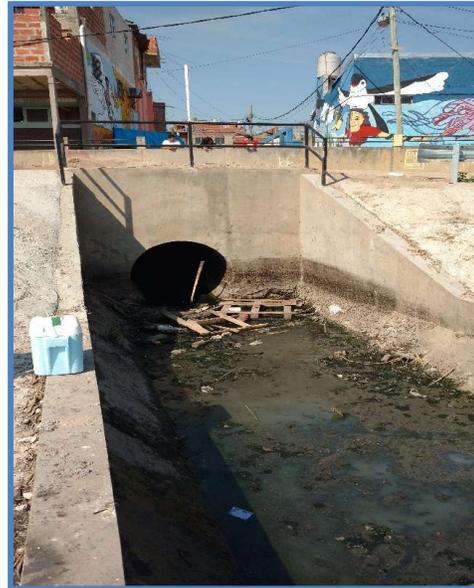
Figura 14.- Imágenes del Lago regulador Soldati.

El análisis de la muestra extraída del Lago regulador Soldati evidencia importantes niveles de contaminación bacteriológica y la presencia de hidrocarburos. El agua del lago Soldati que desemboca a través de las redes pluviales en el Riachuelo, por sus elevados indicadores de contaminación y de acuerdo a las disposiciones ambientales y sanitarias vigentes, no debería volcarse al sistema pluvial ni al sistema cloacal.

Por último, se recomienda que los organismos de gobierno responsables coordinen acciones para resolver la emergencia sanitaria y ambiental hasta tanto la Corporación Buenos Aires Sur revise, rectifique y ejecute los trabajos de infraestructura. Entre las acciones previstas para resolver la emergencia sanitaria y ambiental en el corto plazo, se sugiere realizar la remediación ambiental del Lago regulador Soldati y garantizar el acceso al agua potable mediante la entrega de dispenser y agua envasada en sachet.
